SCORE IMMOPASS

Avenue Florida, 95 - 1410 Waterloo

En date du
11/03/2021

ImmoPass Classic - BE-FR

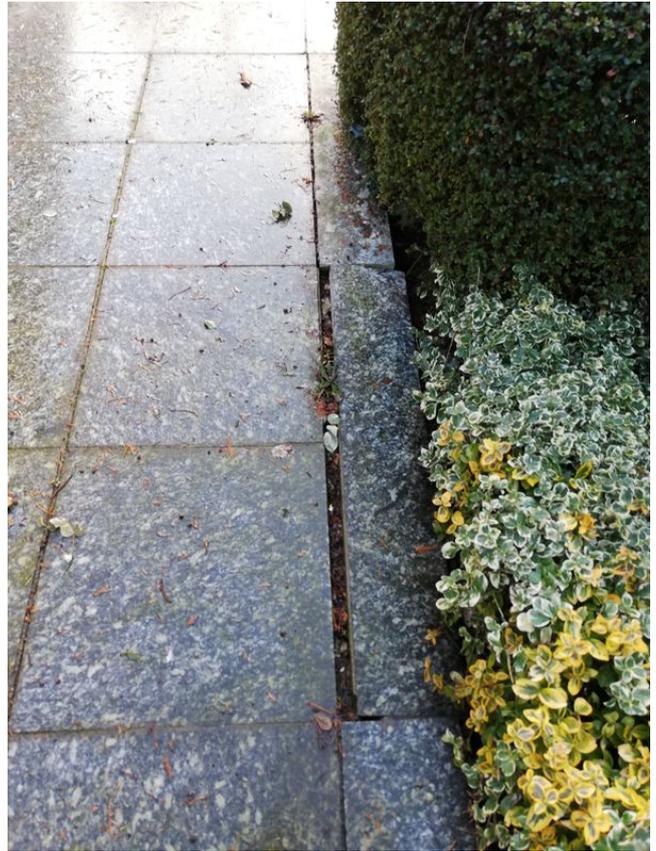
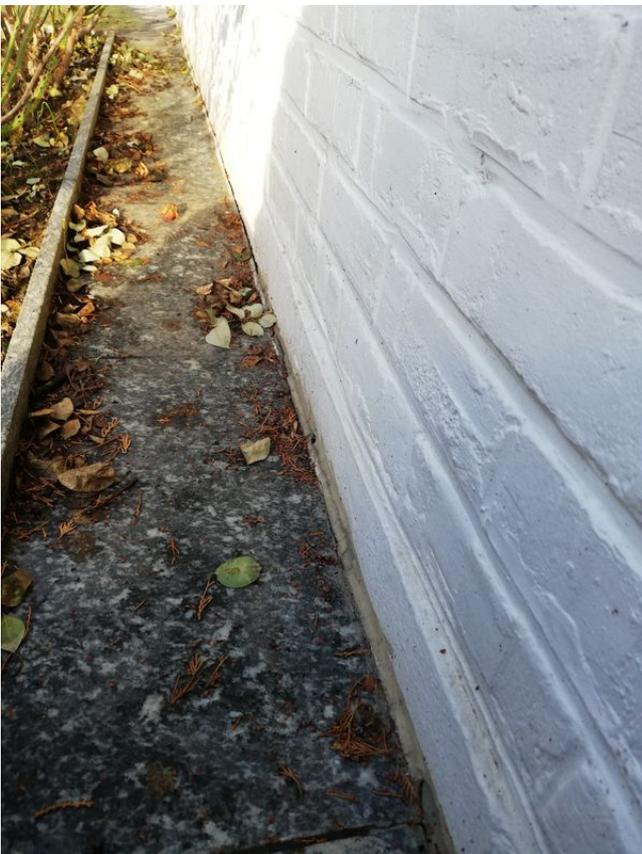
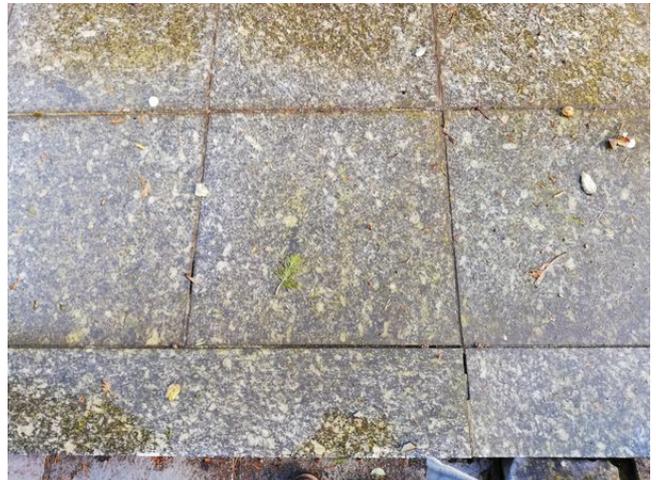
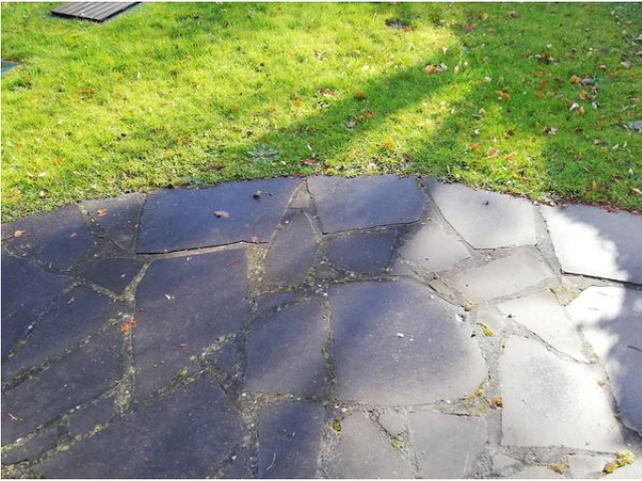
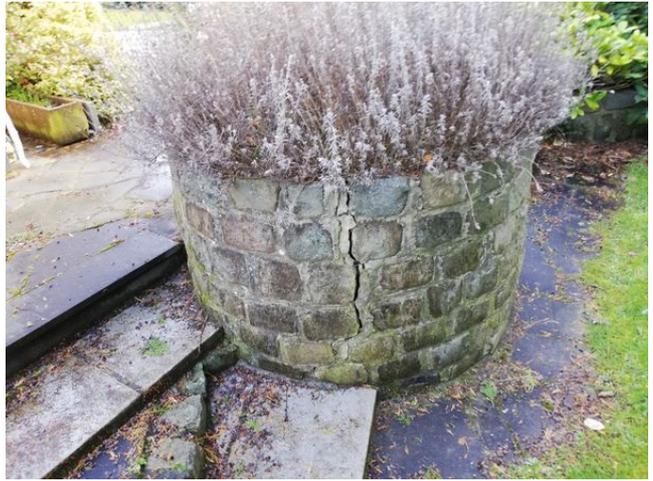
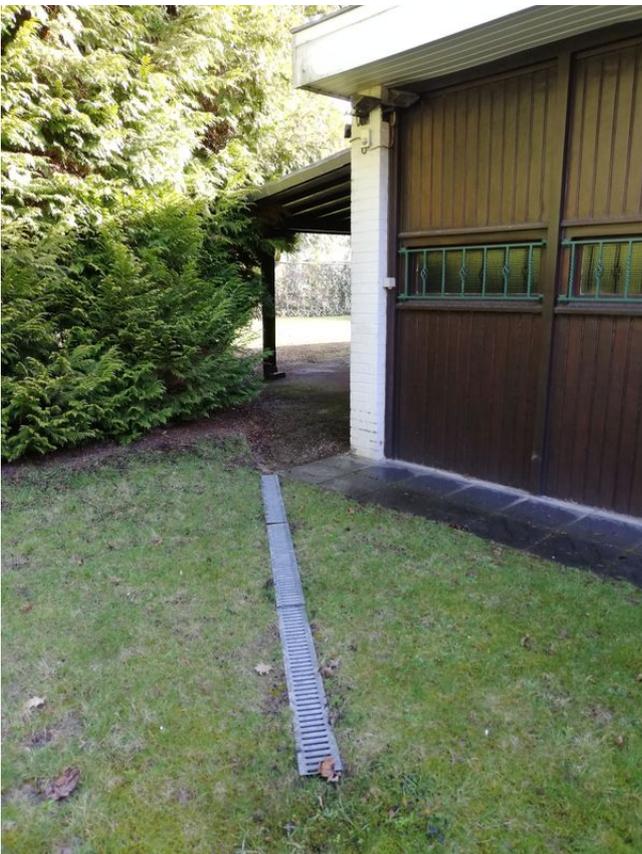
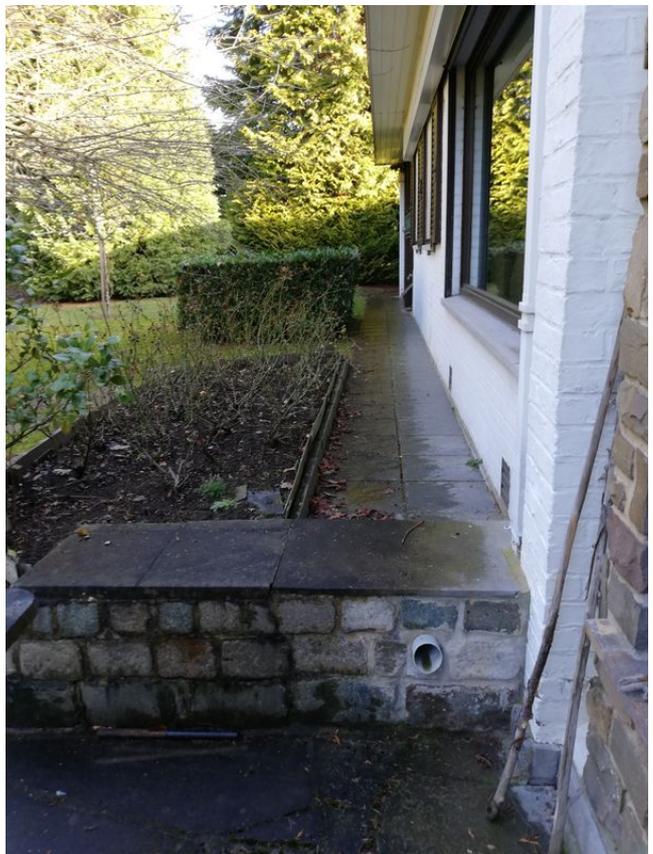
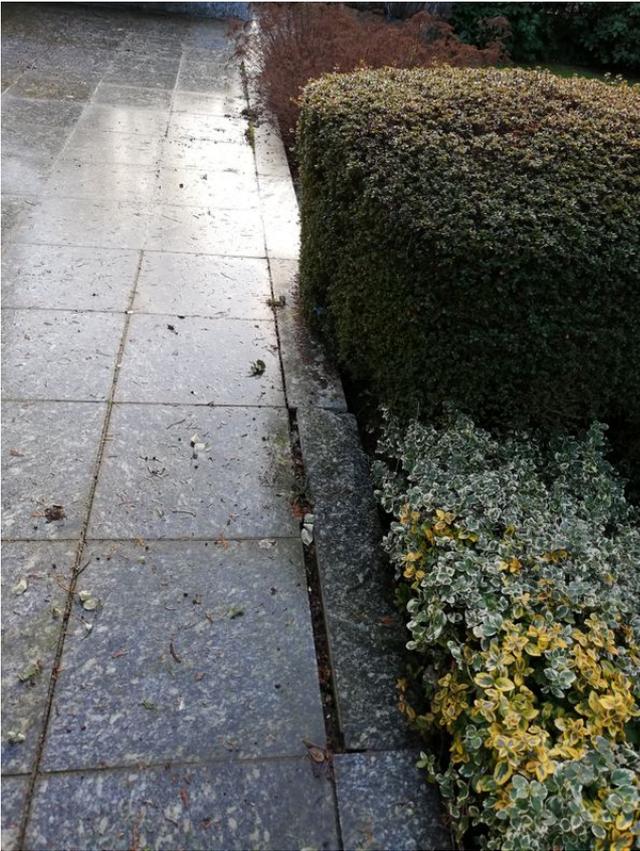
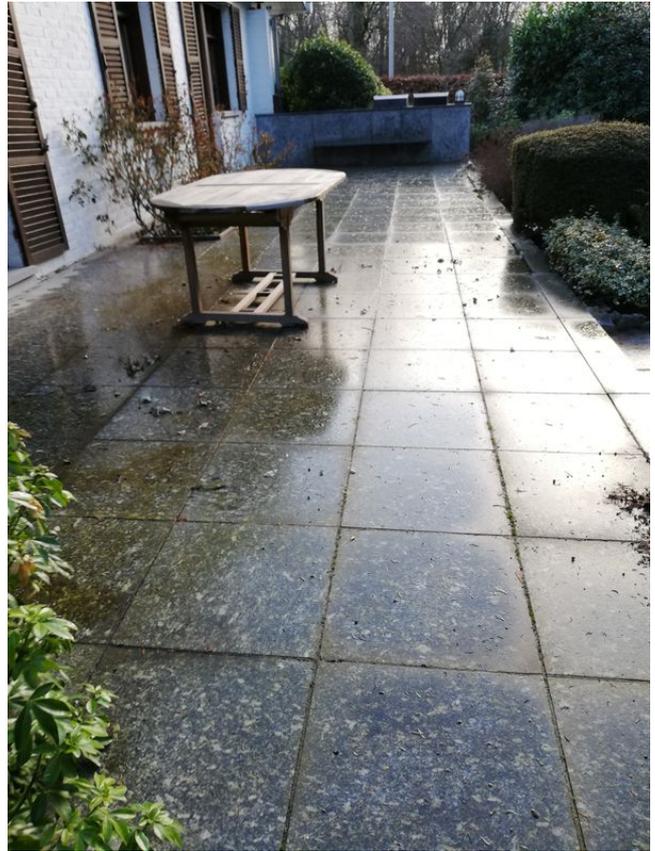
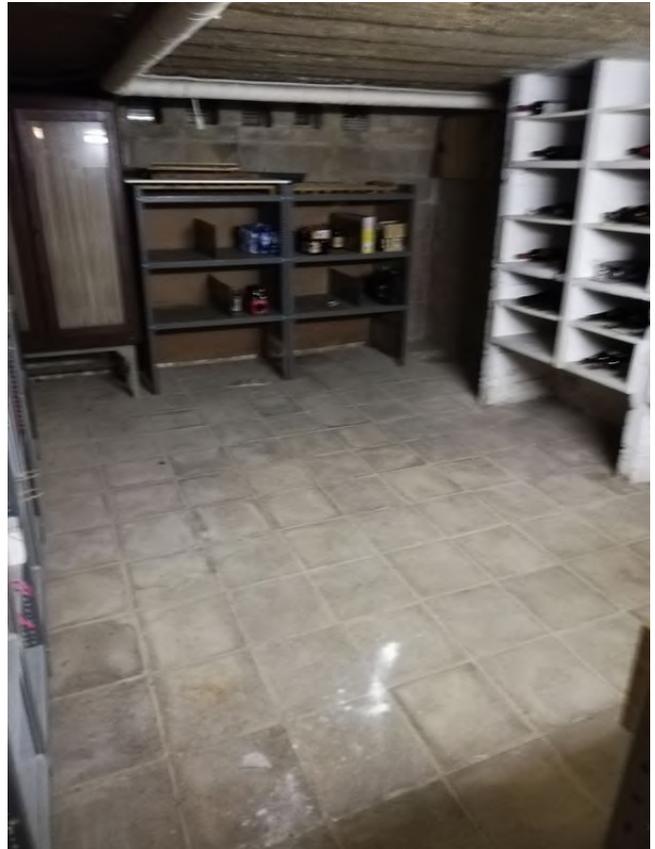
Entretien nécessaire

Il y a quelques réparations légères à effectuer au niveau des terrasses : bordures à replacer, cassons de pierre bleue à redresser, joints de carrelages à refermer, remplacement du joint le long de la façade gauche ((il est effrité sur la longueur), refermer la fissure dans le joint du bac à fleurs. Budget estimé 850€ à 1200€

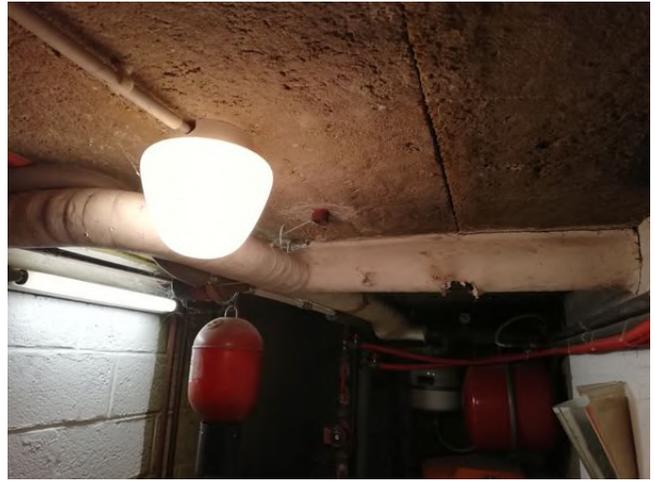
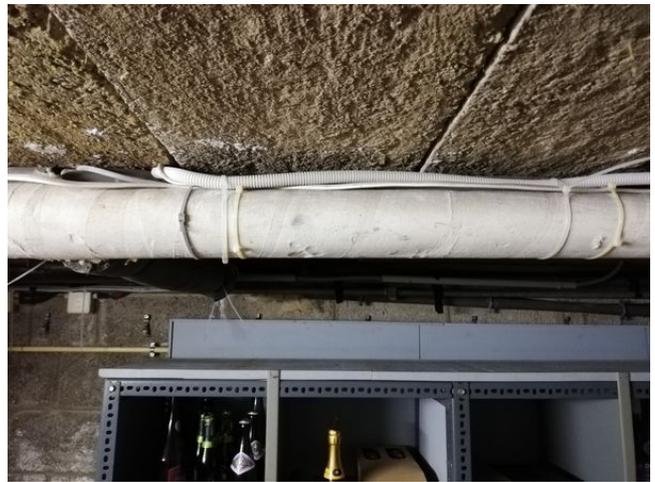
Problème(s) suspecté(s)

L'isolation des tuyaux en cave pourrait être en amiante. Il y a environ 10m (cave à vin et chaufferie). Il y a lieu de prendre un échantillon et de l'envoyer dans un laboratoire agréé afin de s'assurer de la présence ou de l'absence d'amiante. (budget estimé 300€). Au cas où c'est positif, ces gaines ne devraient pas poser de problème direct, l'amiante est actuellement encapsulée et ne nécessite pas d'enlèvement d'urgence. Il y a un endroit dans la chaufferie où l'isolation a été arrachée sur quelques cm, il suffit de l'emballer avec une toile isolante afin de refermer le trou. (Budget estimé si enlèvement de l'amiante 2.500€ à 4.000€). Site web pour labo <https://www.fibrecount.be/fr/analyse-amiante-2>

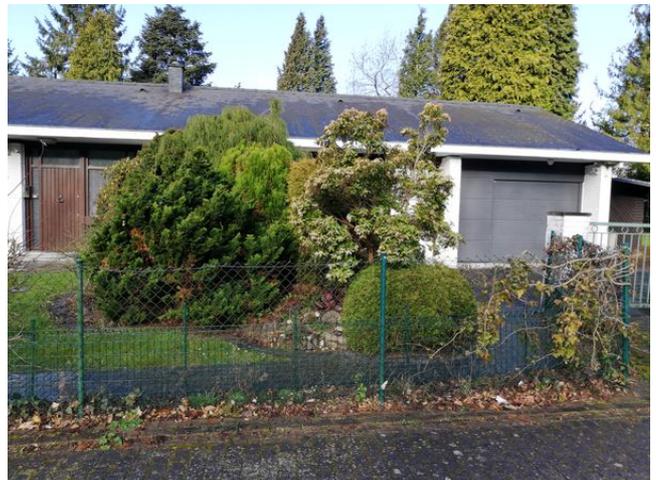
Photo 37

Les ardoises semblent encore en bon état, à vérifier dans le temps.

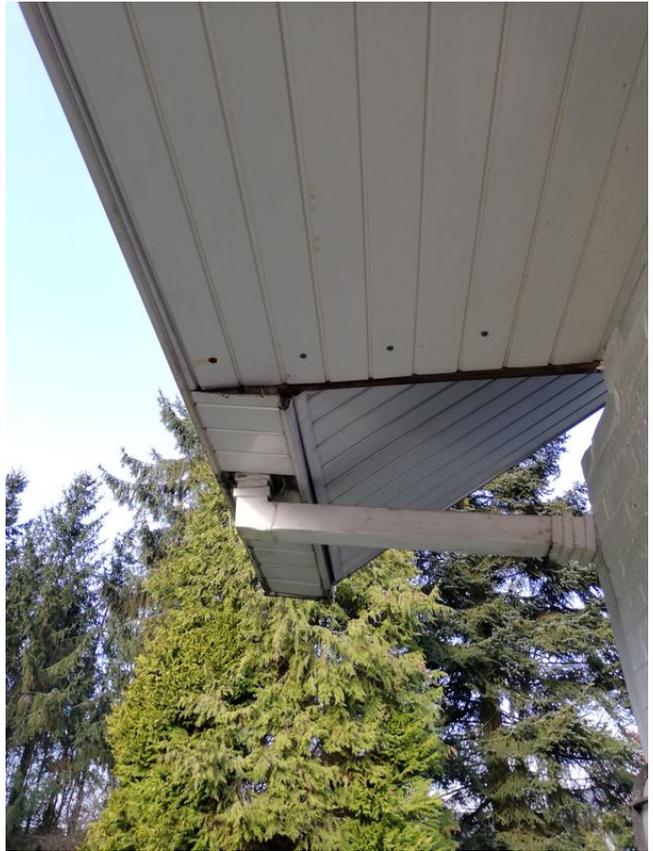
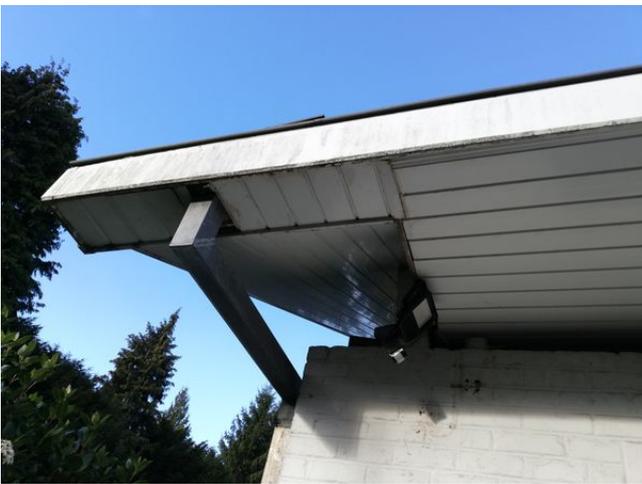
Entretien nécessaire

La toiture est largement débordante et offre une bonne protection aux façades contre les intempéries et l'ensoleillement excessif. Les parties débordantes et les rives sont revêtues de pvc blanc qui pourrait être nettoyé afin de vérifier son état. Le pvc peut devenir cassant et fragile avec le temps (25 à 30 ans) et devrait être remplacé si c'est le cas. De visu lors de la visite, il semble dans un état encore correct dans son ensemble malgré quelques craquelures sur les bords. Budget estimé pour le nettoyage 1.500€. Budget estimé pour le remplacement complet 10.000€ à 12.000€

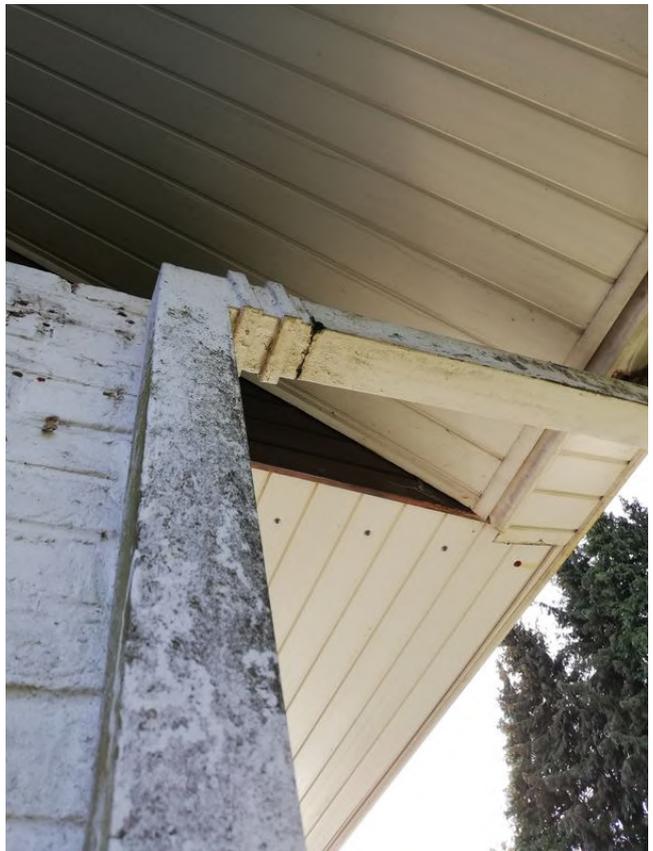
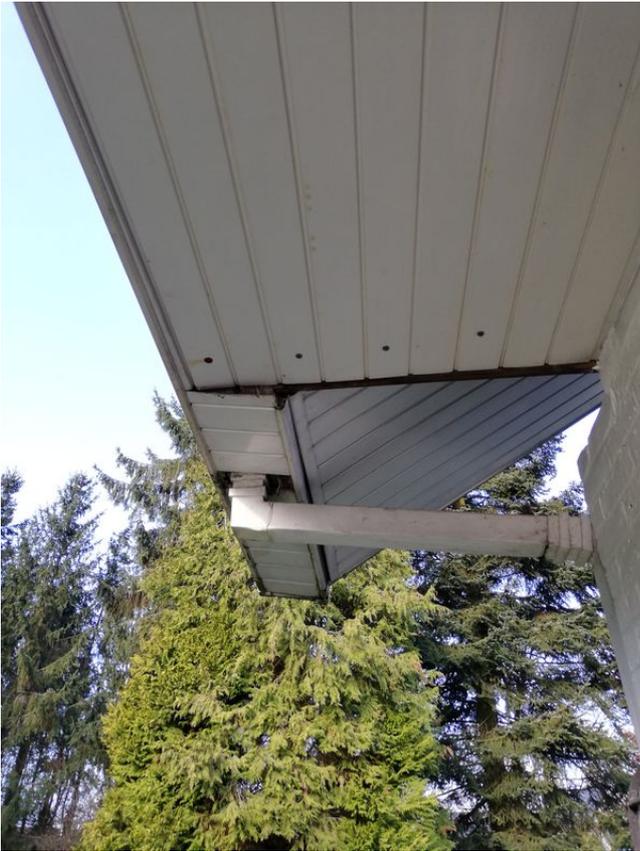
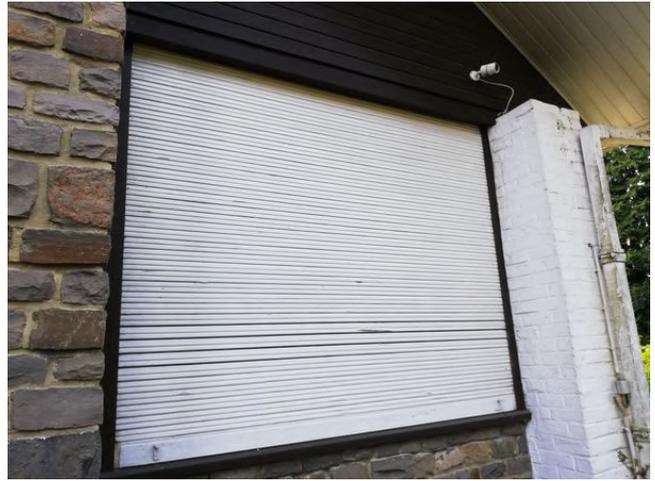
Entretien nécessaire

Petite fuite à la jointure de 2 pièces de zinc, sur le coin arrière droit. A réparer. Budget estimé 350€

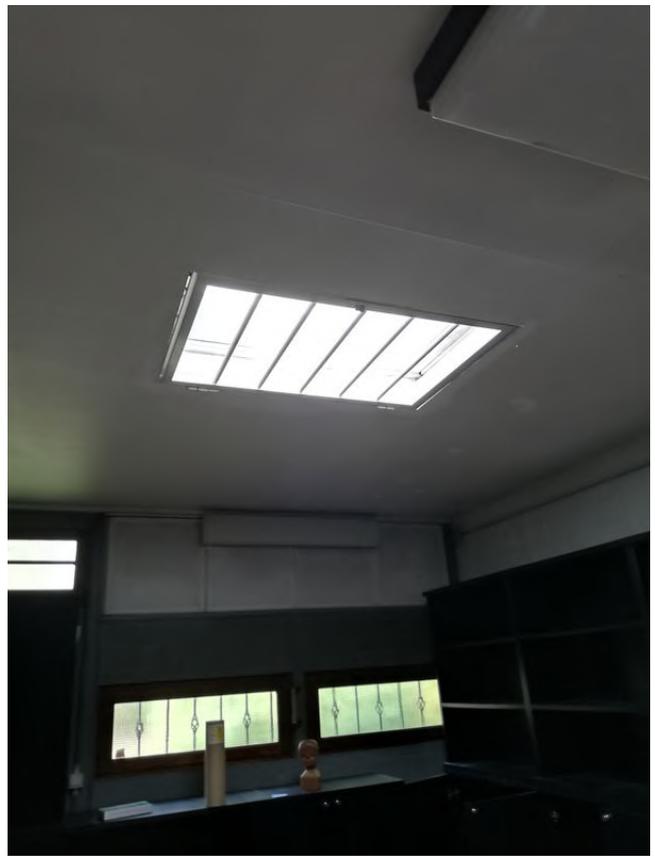
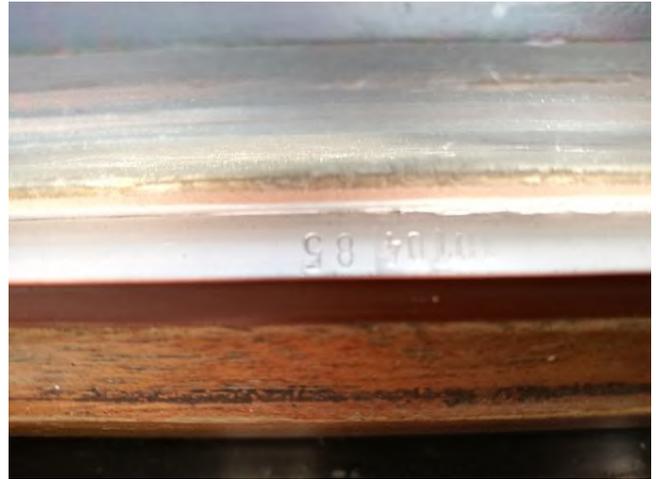
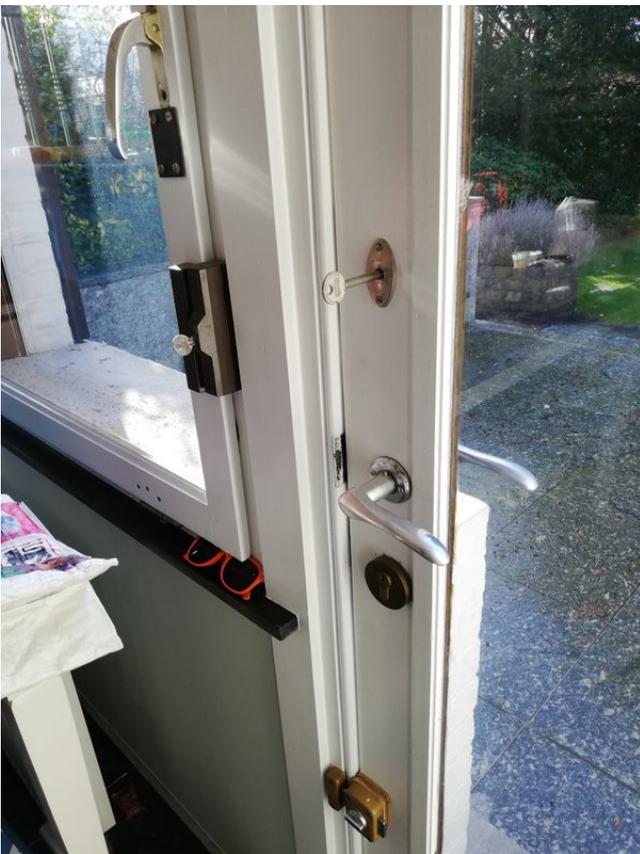
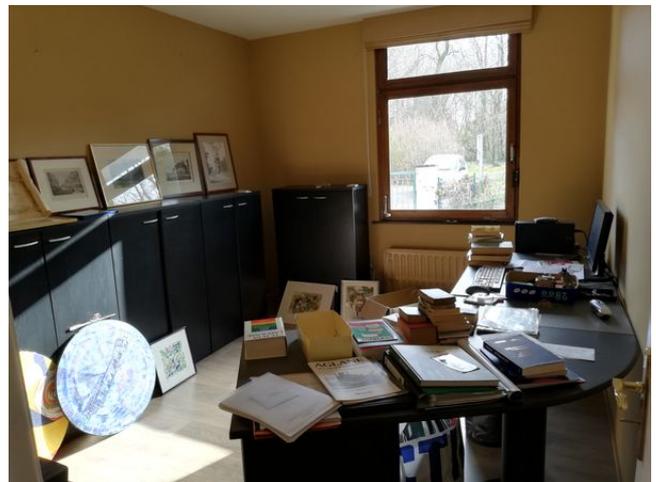
Entretien nécessaire

Les châssis sont en bois double vitrage datant de 1982. Ils sont encore en bon état de fonctionnement mais l'étanchéité de ceux-ci pourrait être améliorée pour une question énergétique. L'air passe tout autour de certains châssis et le double vitrage pourrait être remplacé par un double vitrage plus performant sans pour cela devoir changer tous les châssis. Ils sont pourvus de volets extérieurs, ce qui améliore déjà la situation. Budget estimé pour refaire l'étanchéité autour des châssis entre 3.000€ et 5.000€. Budget estimé pour le remplacement des vitrages entre 10.000€ et 15.000€. Budget estimé pour le remplacement des châssis entre 20.000€ et 30.000€.
