SCORE IMMOPASS

Avenue Florida, 95 - 1410 Waterloo

En date du
11/03/2021

ImmoPass Classic - BE-FR

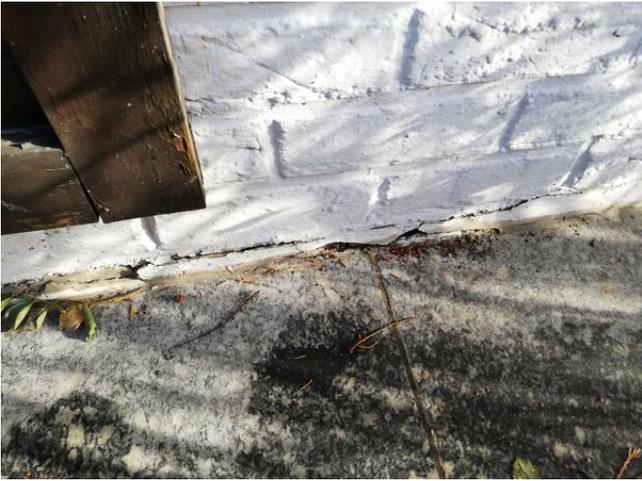
Photo 13

Il y a quelques réparations légères à effectuer au niveau des terrasses : bordures à replacer, cassons de pierre bleue à redresser, joints de carrelages à refermer, remplacement du joint le long de la façade gauche ((il est effrité sur la longueur), refermer la fissure dans le joint du bac à fleurs. Budget estimé 850€ à 1200€

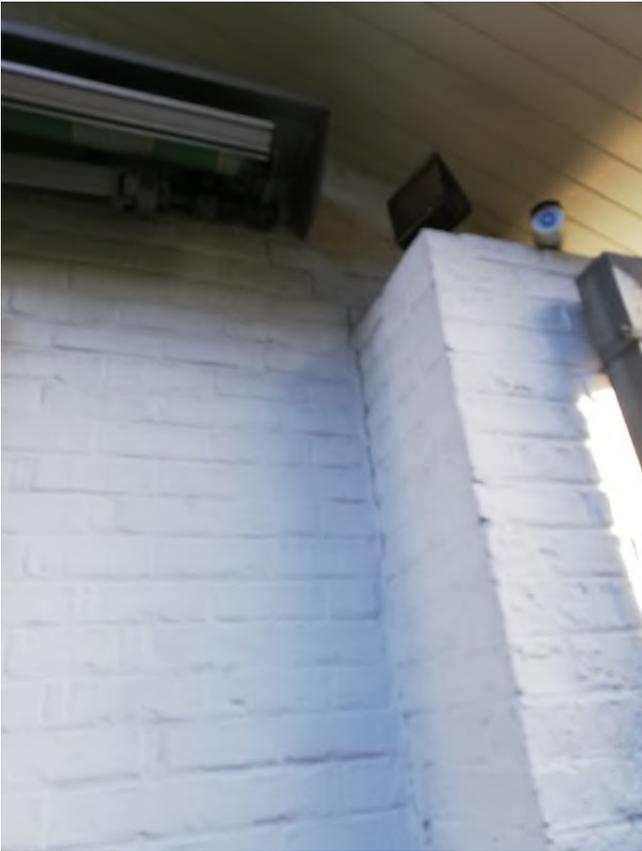
Photo 35

Il y a une fissure à droite de la banne solaire, à reboucher et à repeindre. Budget estimé 250€
